Fiche n° 17 : Le fourgon pompe Berliet CBA 1919 des pompiers de Lyon

Musée des sapeurs-pompiers de Lyon-Rhône : un Berliet CBA ressuscité !

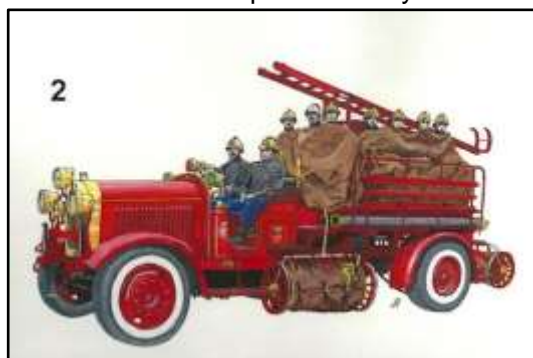
Jusqu'en 1933, dans son état d'origine, le véhicule part régulièrement en intervention sur les feux de l'agglomération, mais l'année précédente la ville achète un nouveau fourgon-pompe sur châssis Rochet-Schneider plus puissant et plus performant au plan hydraulique. Le corps décide donc d'aligner les Berliet en les modernisant. Le fourgon n° 6 se voit donc équipé de l'électricité avec des flèches de direction et feux d'encombrement au milieu du marchepied, des banquettes latérales, d'une dynamo et d'un démarreur. Trois ans après les moyeux sont modifiés pour mettre des roues avec pneumatiques. Il est alors envoyé chez Berliet pour changer les ailes et installer de nouveaux marchepieds. Puis une transformation est effectuée en 1938 pour l'équiper de la même pompe que sur le Rochet-Schneider, une Drouville à 6 pistons montant jusqu'à 100 m³/h à 5 bars (*voir plus loin*), remplacer le moteur par un MKB2 plus puissant, poser un pare-brise et changer le tableau électrique avec phares, essuie-glace, feux clignotants (rouge au centre et deux verts latéraux) et avertisseur deux tons. Il est remis en service le 30 juin (*dessin 2*).

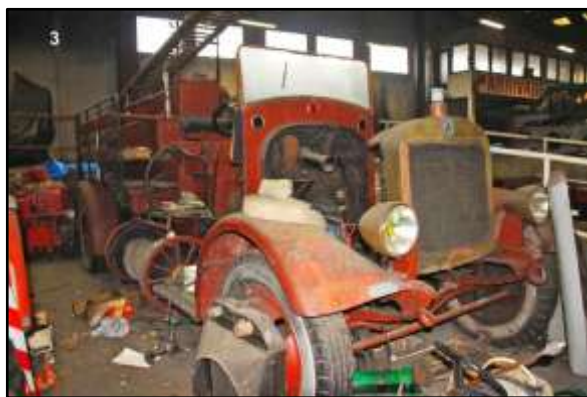
Pendant la guerre l'engin est affecté au poste de Saint Fons (sud de Lyon) où il intervient, notamment au moment des bombardements alliés, en particulier le 26 mai 1944 (grand bombardement de Lyon, trois interventions successives) et le 6 août lors du bombardement du port fluvial. Après la guerre, le corps n'utilise pratiquement plus que des fourgons carrossés, protégeant mieux les personnels, les « torpédos » sont mis en réserve. Grâce à sa pompe puissante, il est quand même utilisé plusieurs fois comme pour les grands feux en 1946, puis très épisodiquement ensuite sauf en 1949 où, à cause de la grande sécheresse, il intervient sur de nombreux feux de broussailles. Sa dernière intervention date du 25 août 1949. Deux ans après il passe en deuxième réserve et est vendu en mars 1953 à une usine de textiles de Saint Victor sur Rhins (42) qui l'abandonnera quelques années après. C'est en 1994 que le musée l'acquiert avec la ferme intention de le restaurer, mais le véhicule va « pourrir » dans l'ancien hangar où la collection est entassée jusqu'à son transfert à Vaulx-en-Velin (*photo 3, page suivante*).

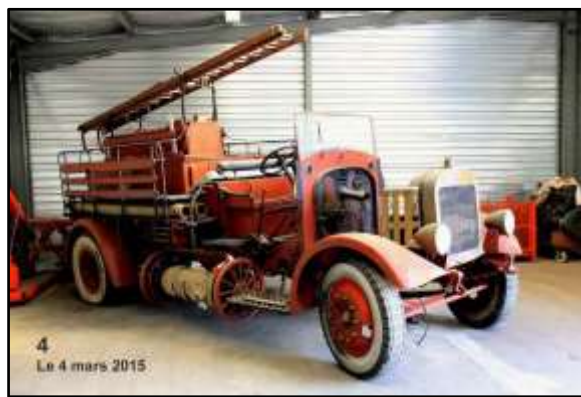
Après un nettoyage sommaire, le CBA est transféré dans les réserves du musée sises à Vaulx-en-Velin (*photo 4 ci-dessus*). Un cahier des clauses techniques est établi. Chaque partie démontée sera documentée (photographies, identification, étiquetage), avant d'être nettoyée, réparée ou remplacée, puis remontée. La chronologie des démontages suit la logique de la construction du véhicule : équipement incendie, poste de conduite, planche de bord, éléments du châssis et remontage du véhicule. Le détail des opérations concerne pas moins de sept ensembles majeurs : chaîne cinématique (8 sous-ensembles), carrosserie (4 sous-ensembles), corps de pompe (4 sous-ensembles), peinture (4 sous-ensembles), installation électrique (2 sous-ensembles) et documentation à établir au fur et à mesure des opérations.

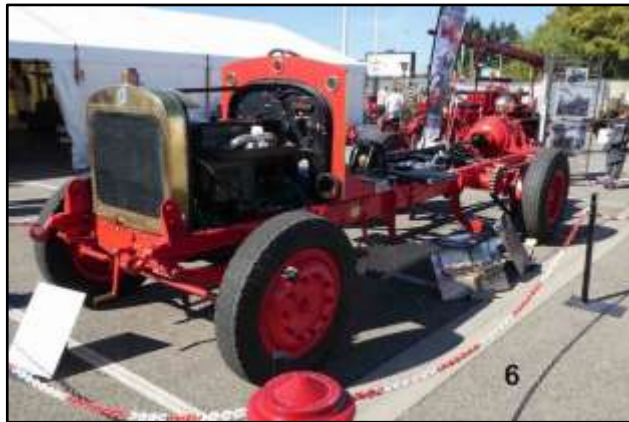
En septembre 2018, le châssis est exposé au congrès de la FNSPF à Bourg en Bresse (*photo 6 ci-dessous*). L'engin est finalisé en septembre 2019.
